CEDIMENTO NELLA NOTTE

Tronchetto, giù i pali del pontone e la passerella finisce in acqua

Crollati per usura o forse sfilati dal fondale dopo i recenti lavori di dragaggio per le grandi navi

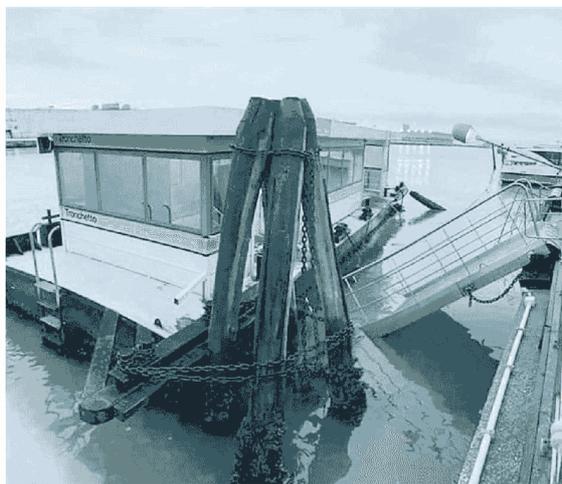
L'IMMAGINE

La scorsa settimana lo scavo dei fanghi del canale fatti dal Porto ha smosso il fondale

L'incidente senza feriti verso le 4 del mattino

Il crollo è avvenuto nella notte e la foto che testimonia il cedimento è stata scattata all'alba e pubblicata sul gruppo fb "Sciopero dell'abbonamento Actv". Qui a destra un vaporetto al Tronchetto.

pontile riservato solitamente alla direzione Giudecca. Nessuna nota ufficiale al momento da parte dell'azienda sull'incidente - di cui si è appreso tramite una foto "postata" dal gruppo Facebook Sciopero dell'abbonamento Actv - in attesa di capire con chiarezza come si è determinato l'accaduto. Da un prima esame infatti sembrerebbe che i pali di legno non si siano spezzati - in conseguenza dell'usura del legno in acqua per l'azione delle teredini, gli organismi che proliferano in acqua e "mangiano" letteralmente le superfici lignee, come succede con sempre maggiore frequenza in laguna - ma risultino abbastanza integri, e si siano invece "sfilati" dal fondo fangoso su cui sono

infissi. Un fatto decisamente insolito, visto che i pali sono piantati in acqua per una profondità di qualche metro, ma

che potrebbe avere una spiegazione indiretta legata al passaggio nella zona delle navi da crociera. Sembra infatti che la scorsa settimana sia stato dragato dall'Autorità portuale di Venezia il fondale dello specchio acqueo e rimossa una quantità di fanghi di escavo, per consentire così di aumentare la profondità dei fondali e consentire un passaggio più agevole per i "giganti del mare" che attraccano in Marittima.

L'escavo potrebbe aver modificato pertanto l'assetto del fondale e aver fatto perdere aderenza ai pali del pontone

Actv infissi sulla superficie fangosa, provocando così il

loro "sfilarsi" e il conseguente cedimento del pontone del Tronchetto. Un'ipotesi che, per essere confermata, dovrà prima essere sottoposta alle valutazioni e alle analisi dei tecnici di Actv. Dopo l'intervento di rimozione dei pali e rimorchio del pontone danneggiato nel cantiere del Tronchetto, l'Actv ha proceduto alla messa in sicurezza dell'imbarcadero con nastro bicolore e cartelli. Sono stati altresì posizionati dei cavi in acciaio supplementari per la ritenuta in sicurezza delle passerelle rimaste ancorate al pontile in cemento con le relative catene originarie. —
